認證編號 CPF09902256069

## 車輛資料 Vehicle Information

## 車輛認證總結報告 Vehicle Inspection Findings

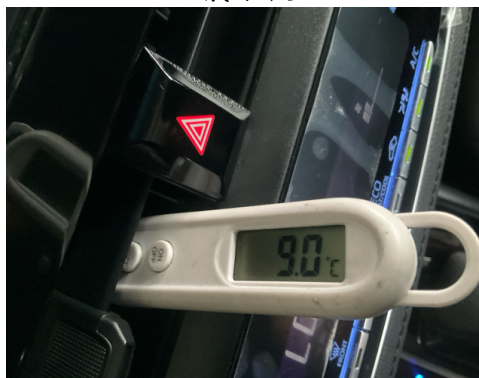
空調溫度

| 5. 前空調風速開關各段風速 | 正常 | 6. 前空調冷氣作動中央出風口溫度 | 9℃ |
