認證編號 CPF09902256072

## 車輛資料 Vehicle Information

## 車輛認證總結報告 Vehicle Inspection Findings

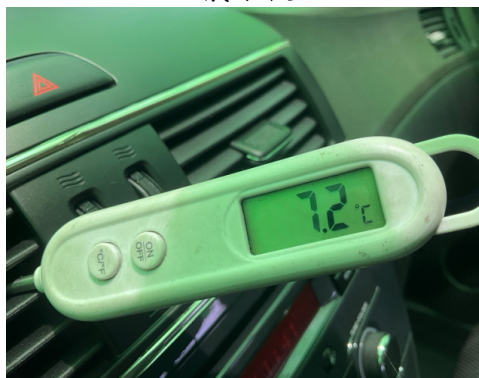
空調溫度

| 5. 前空調風速開關各段風速 | 正常 | 6. 前空調冷氣作動中央出風口溫度 | 7°C |
