認證編號 CPF09902256081

## 車輛資料 Vehicle Information

## 車輛認證總結報告 Vehicle Inspection Findings

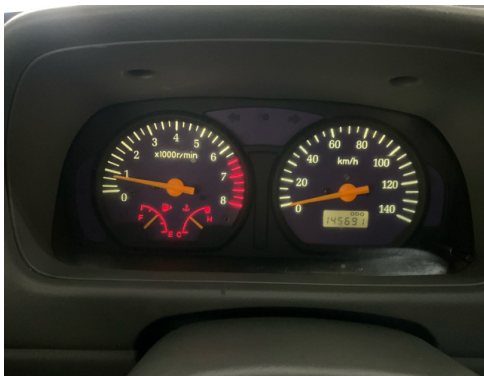
| 現況實車里程 Mileage<br>(僅揭露，不具保證效力) | 145,691 |

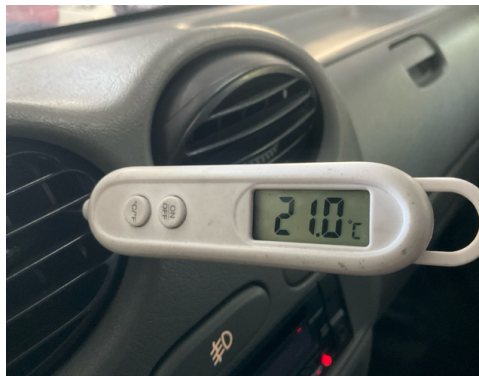
空調溫度

| 5. 前空調風速開關各段風速 | 正常 | 6. 前空調冷氣作動中央出風口溫度 | 21°C |
