# YES 車輛認證書

認證編號 CPF09902256104

| 車型 Model | TOWN ACE |

## 車輛認證總結報告 Vehicle Inspection Findings

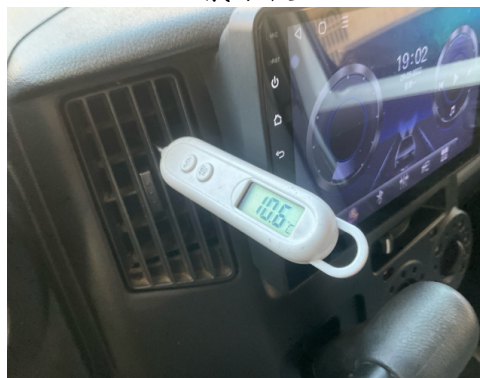
空調溫度

| 5. 前空調風速開關各段風速 | 正常 | 6. 前空調冷氣作動中央出風口溫度 | 11°C |
