# YES 車輛認證書

認證編號 CPF09902256114

| 廠牌 Make | VW |
| 車型 Model | GOLF |

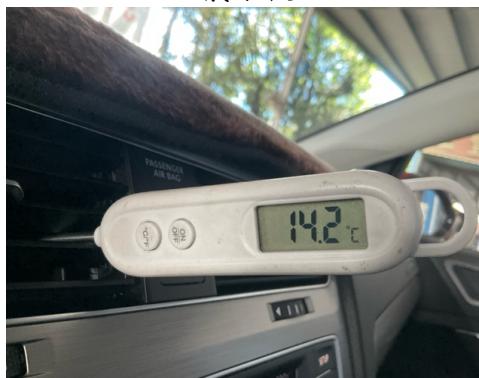
空調溫度

| 5. 前空調風速開關各段風速 | 正常 | 6. 前空調冷氣作動中央出風口溫度 | 14°C |
