# YES 車輛認證書

認證編號 CPF09902257009

| 廠牌 Make | TOYOTA |
| 車型 Model | WISH |

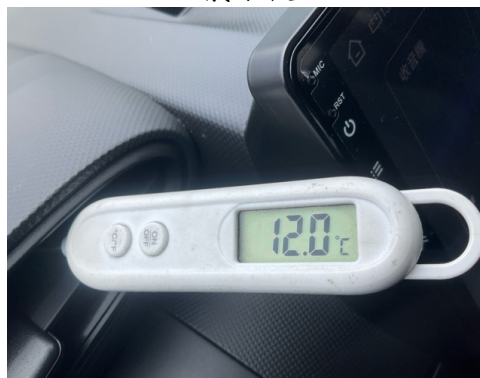
空調溫度

| 5. 前空調風速開關各段風速 | 正常 | 6. 前空調冷氣作動中央出風口溫度 | 12°C |
