# YES 車輛認證書

認證編號 CPF09902257010

| 廠牌 Make | NISSAN |
| 車型 Model | TIIDA |

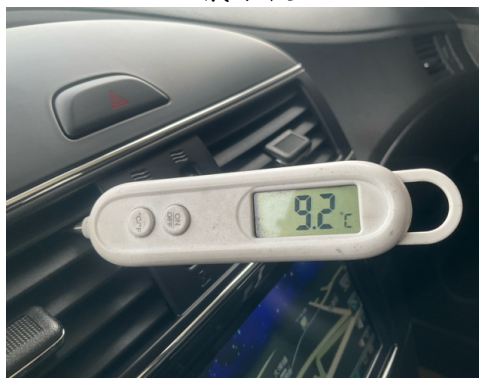
空調溫度

| 5. 前空調風速開關各段風速 | 正常 | 6. 前空調冷氣作動中央出風口溫度 | 9°C |
