認證編號 CPF09902257043

## 車輛資料 Vehicle Information

## 車輛認證總結報告 Vehicle Inspection Findings

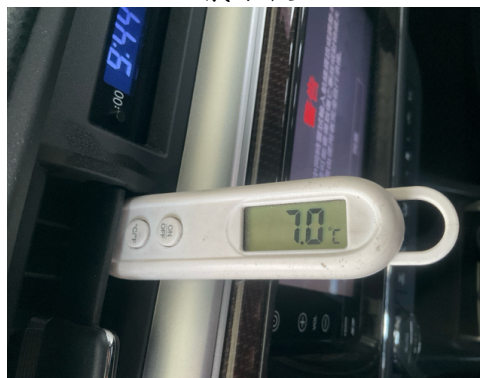
空調溫度

| 5. 前空調風速開關各段風速 | 正常 | 6. 前空調冷氣作動中央出風口溫度 | 7°C |
