認證編號 CPF09902257057

## 車輛資料 Vehicle Information

## 車輛認證總結報告 Vehicle Inspection Findings

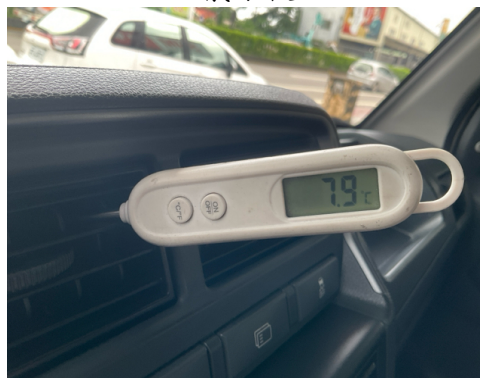
空調溫度

| 5. 前空調風速開關各段風速 | 正常 | 6. 前空調冷氣作動中央出風口溫度 | 8°C |
