# YES 車輛查定報告

**查定編號** CPF09902257064

| 廠牌 Make | MITSUBISHI |
| 車型 Model | VERYCA |

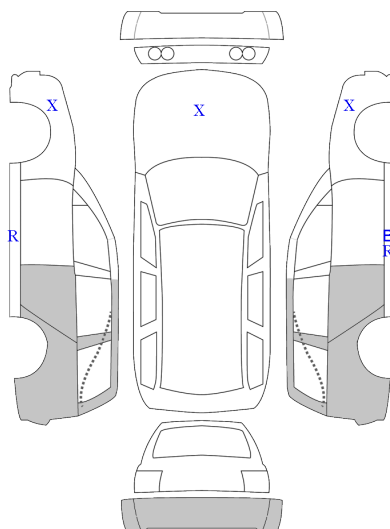
車體外觀圖

右側有鈑修痕。  
右前方有鈑修痕。  
左側有鈑修痕。  
左前方有鈑修痕。  
正前方有鈑修痕。  
車體正上方有鈑修痕。
