認證編號 CPF09902257081

## 車輛資料 Vehicle Information

## 車輛認證總結報告 Vehicle Inspection Findings

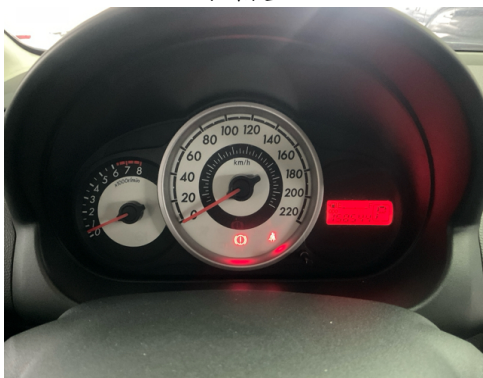
| 現況實車里程 Mileage<br>(僅揭露，不具保證效力) | 158,544 |

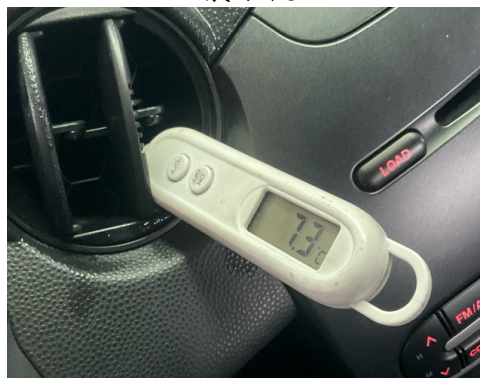
空調溫度

| 5. 前空調風速開關各段風速 | 正常 | 6. 前空調冷氣作動中央出風口溫度 | 7°C |
