認證編號 CPF09902257128

## 車輛資料 Vehicle Information

## 車輛認證總結報告 Vehicle Inspection Findings

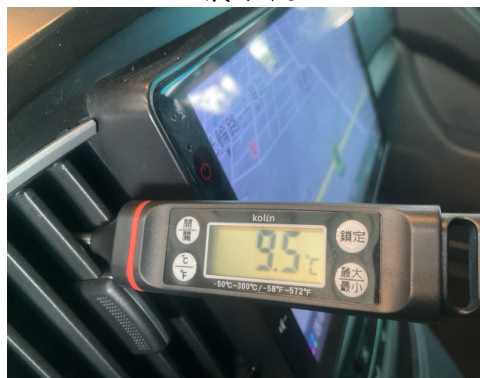
空調溫度

| 5. 前空調風速開關各段風速 | 正常 | 6. 前空調冷氣作動中央出風口溫度 | 10°C |
