認證編號 CPF09902257129

## 車輛資料 Vehicle Information

## 車輛認證總結報告 Vehicle Inspection Findings

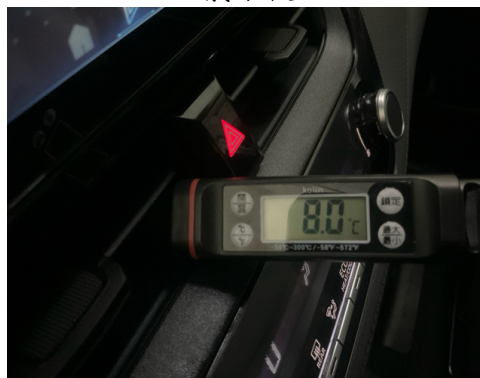
空調溫度

| 5. 前空調風速開關各段風速 | 正常 | 6. 前空調冷氣作動中央出風口溫度 | 8°C |
