# YES 車輛認證書

認證編號 CPF09902257134

| 廠牌 Make | TOYOTA |
| 車型 Model | YARIS |

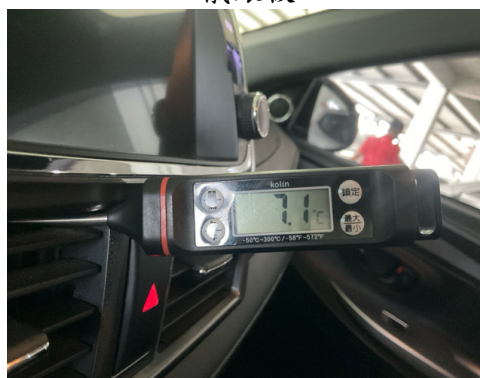
空調溫度

| 5. 前空調風速開關各段風速 | 正常 | 6. 前空調冷氣作動中央出風口溫度 | 7°C |
