認證編號 CPF09902258004

## 車輛資料 Vehicle Information

## 車輛認證總結報告 Vehicle Inspection Findings

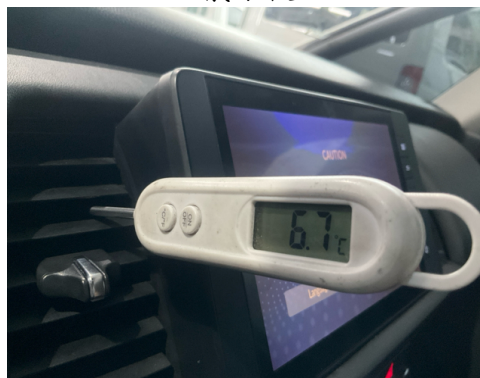
空調溫度

| 5. 前空調風速開關各段風速 | 正常 | 6. 前空調冷氣作動中央出風口溫度 | 7°C |
