# YES 車輛認證書

## 車輛認證總結報告 Vehicle Inspection Findings

廠牌：TOYOTA  
排檔型式：手自排  
儀表里程數：66,078

車型：ALTIS  
引擎號碼：\*\*\*Y8810\*\*  
車身號碼：ZRE211~006\*\*\*

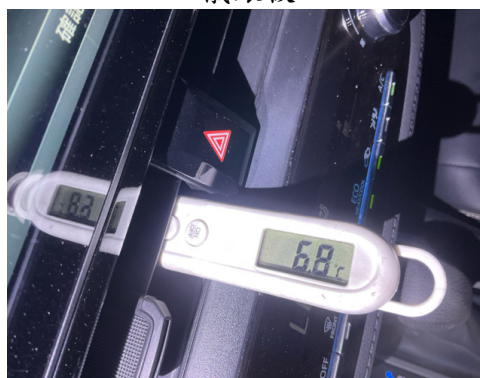
空調溫度

| 5. 前空調風速開關各段風速 | 正常 | 6. 前空調冷氣作動中央出風口溫度 | 7°C |
