認證編號 CPF09902258018

## 車輛資料 Vehicle Information

## 車輛認證總結報告 Vehicle Inspection Findings

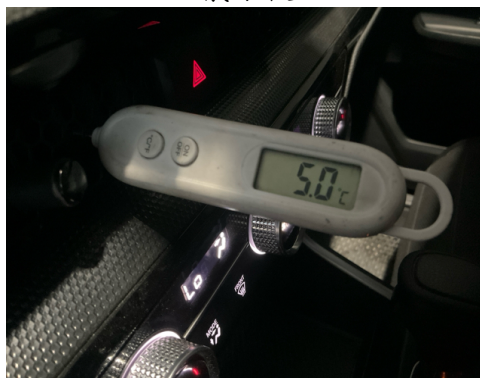
空調溫度

| 5. 前空調風速開關各段風速 | 正常 | 6. 前空調冷氣作動中央出風口溫度 | 5°C |
