## 車輛資料 Vehicle Information

| 廠牌 Make | MITSUBISHI |
| 車型 Model | CANTER |

## 車輛認證總結報告 Vehicle Inspection Findings

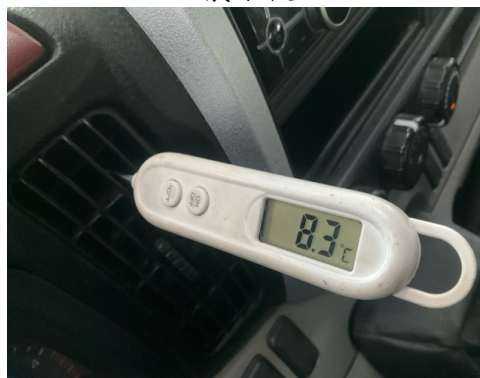
空調溫度

| 5. 前空調風速開關各段風速 | 正常 | 6. 前空調冷氣作動中央出風口溫度 | 8°C |
