認證編號 CPF09902258042

## 車輛資料 Vehicle Information

## 車輛認證總結報告 Vehicle Inspection Findings

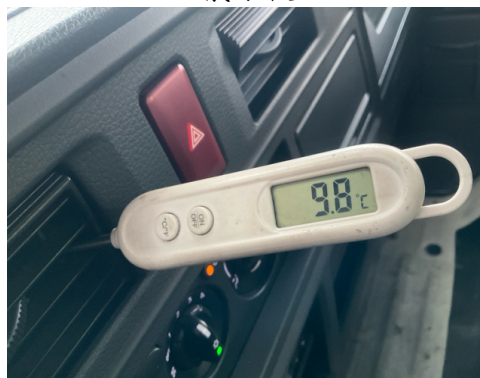
空調溫度

| 5. 前空調風速開關各段風速 | 正常 | 6. 前空調冷氣作動中央出風口溫度 | 9°C |
