# YES 車輛認證書

認證編號 CPF09902258043

| 廠牌 Make | MG |
| 車型 Model | HS |

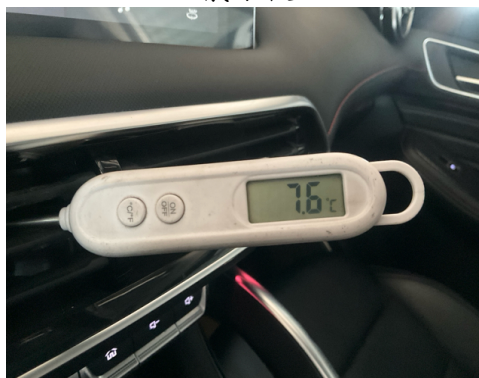
空調溫度

| 5. 前空調風速開關各段風速 | 正常 | 6. 前空調冷氣作動中央出風口溫度 | 8°C |
