認證編號 CPF09902258049

## 車輛資料 Vehicle Information

| 廠牌 Make | NISSAN |
| 車型 Model | TIIDA |

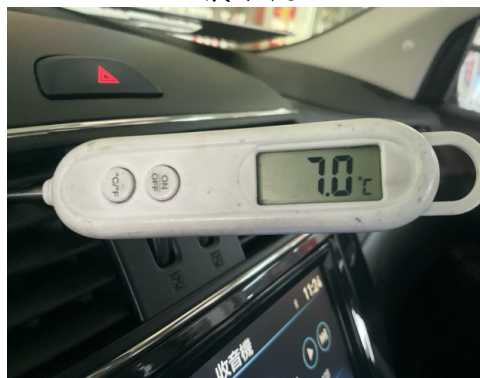
空調溫度

| 5. 前空調風速開關各段風速 | 正常 | 6. 前空調冷氣作動中央出風口溫度 | 7°C |
