認證編號 CPF09902258052

## 車輛資料 Vehicle Information

## 車輛認證總結報告 Vehicle Inspection Findings

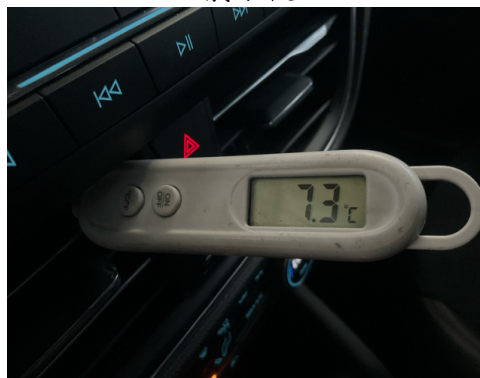
空調溫度

| 5. 前空調風速開關各段風速 | 正常 | 6. 前空調冷氣作動中央出風口溫度 | 7°C |
