認證編號 CPF09902258054

## 車輛資料 Vehicle Information

## 車輛認證總結報告 Vehicle Inspection Findings

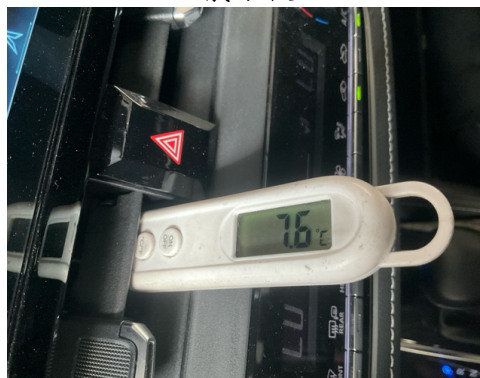
空調溫度

| 5. 前空調風速開關各段風速 | 正常 | 6. 前空調冷氣作動中央出風口溫度 | 8°C |
