# YES 車輛認證書

認證編號 CPF09902258055

| 廠牌 Make | MITSUBISHI |
| 車型 Model | ZINGER |

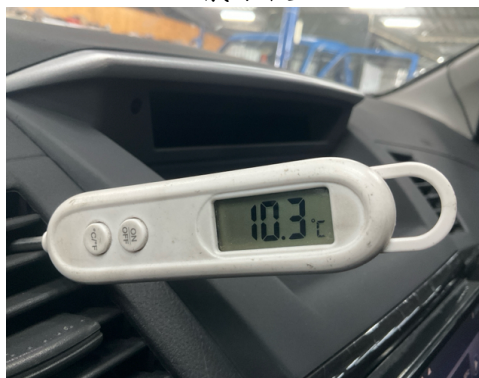
空調溫度

| 1. 檢查室外氣溫 | 32°C | 2. 後空調冷氣作動中央出風口溫度 | 11°C |
| 5. 前空調風速開關各段風速 | 正常 | 6. 前空調冷氣作動中央出風口溫度 | 11°C |
