認證編號 CPF09902258061

## 車輛資料 Vehicle Information

## 車輛認證總結報告 Vehicle Inspection Findings

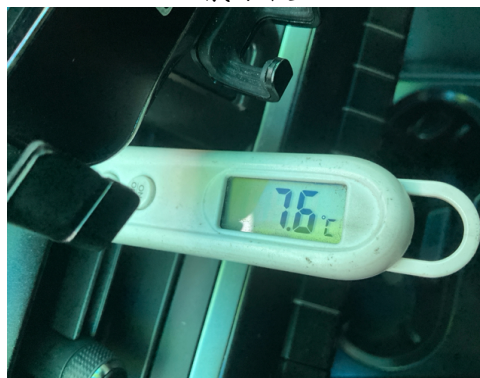
空調溫度

| 5. 前空調風速開關各段風速 | 正常 | 6. 前空調冷氣作動中央出風口溫度 | 8°C |
