# YES 車輛認證書

認證編號 CPF09902258066

| 車型 Model | COLT PLUS |

## 車輛認證總結報告 Vehicle Inspection Findings

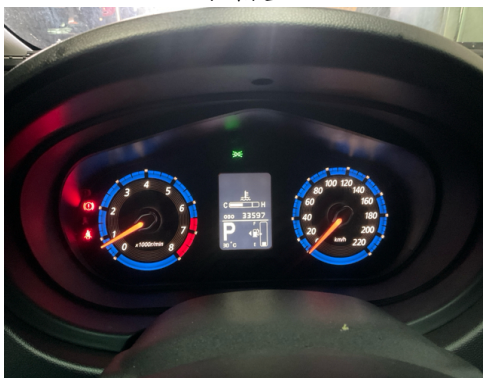
| 現況實車里程 Mileage<br>(僅揭露，不具保證效力) | 33,597 |

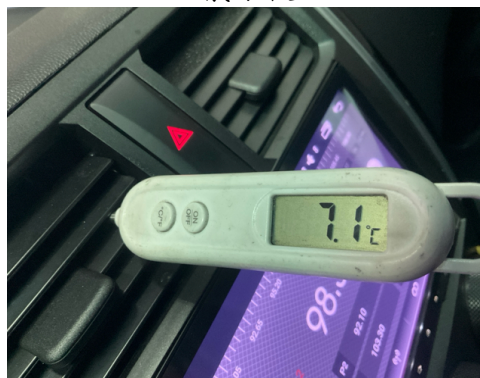
空調溫度

| 5. 前空調風速開關各段風速 | 正常 | 6. 前空調冷氣作動中央出風口溫度 | 7°C |
