認證編號 CPF09902258068

## 車輛資料 Vehicle Information

## 車輛認證總結報告 Vehicle Inspection Findings

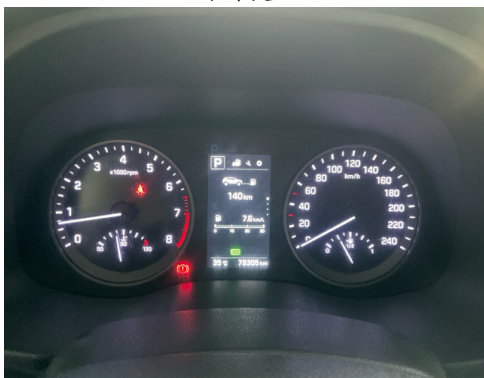
| 現況實車里程 Mileage<br>(僅揭露，不具保證效力) | 79,305 |

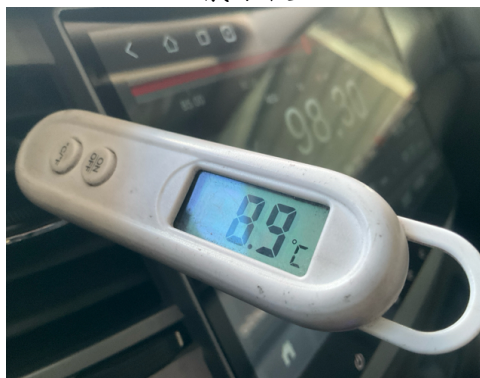
空調溫度

| 5. 前空調風速開關各段風速 | 正常 | 6. 前空調冷氣作動中央出風口溫度 | 9°C |
