認證編號 CPF09902258074

## 車輛資料 Vehicle Information

## 車輛認證總結報告 Vehicle Inspection Findings

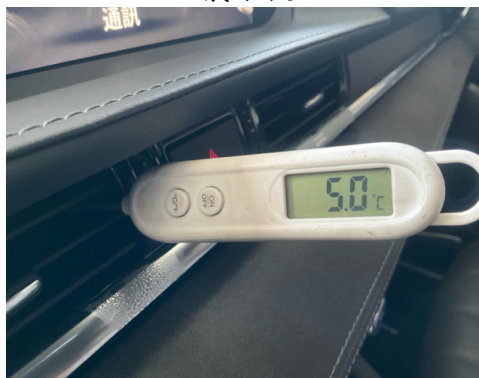
空調溫度

| 5. 前空調風速開關各段風速 | 正常 | 6. 前空調冷氣作動中央出風口溫度 | 5°C |
