認證編號 CPF09902258081

## 車輛資料 Vehicle Information

## 車輛認證總結報告 Vehicle Inspection Findings

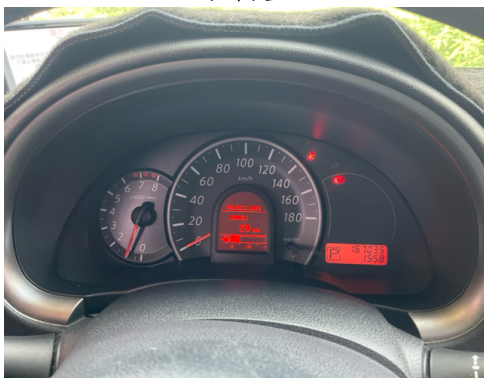
| 現況實車里程 Mileage<br>(僅揭露，不具保證效力) | 167,035 |

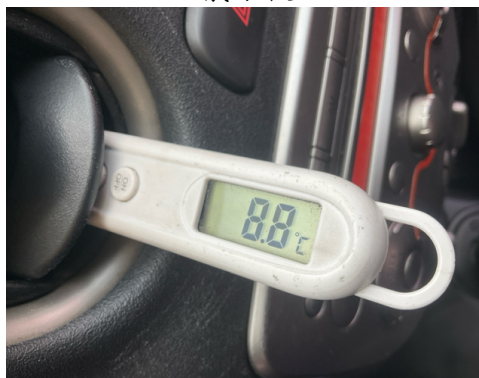
空調溫度

| 5. 前空調風速開關各段風速 | 正常 | 6. 前空調冷氣作動中央出風口溫度 | 9°C |
