認證編號 CPF09902258084

## 車輛資料 Vehicle Information

## 車輛認證總結報告 Vehicle Inspection Findings

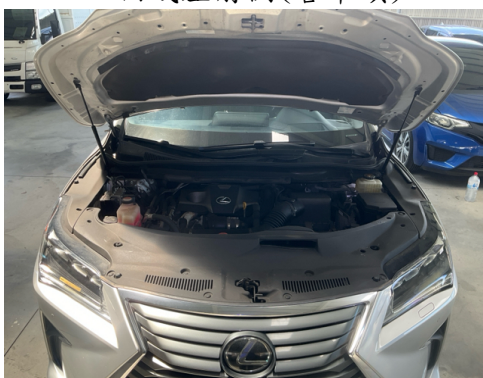
引擎室

| 5. 外觀有無漏油/水跡象 | 正常 | 6. 運轉時有無抖動或異常聲響 | 正常 |

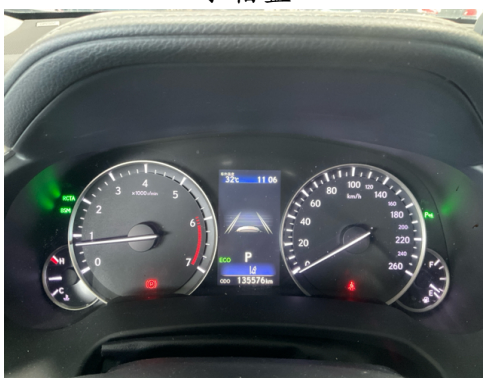
| 現況實車里程 Mileage<br>(僅揭露，不具保證效力) | 135,576 |

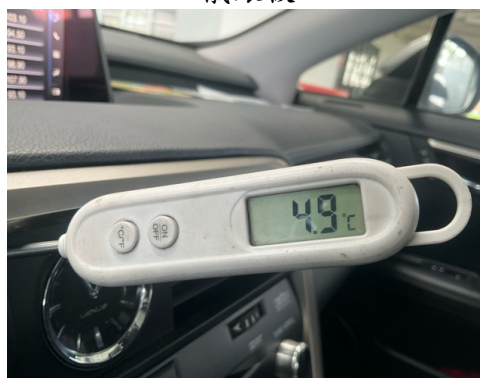
空調溫度

| 5. 前空調風速開關各段風速 | 正常 | 6. 前空調冷氣作動中央出風口溫度 | 5°C |
