# YES 車輛認證書

認證編號 CPF09902258095

| 車型 Model | TOWN ACE |

## 車輛認證總結報告 Vehicle Inspection Findings

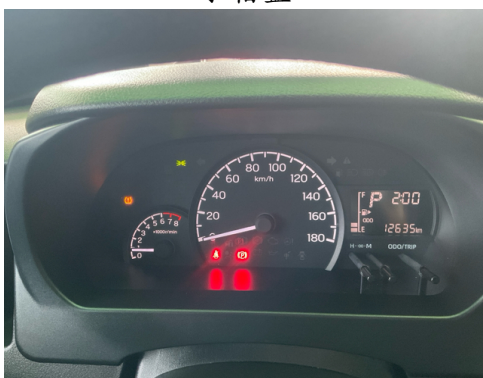
| 現況實車里程 Mileage<br>(僅揭露，不具保證效力) | 12,635 |

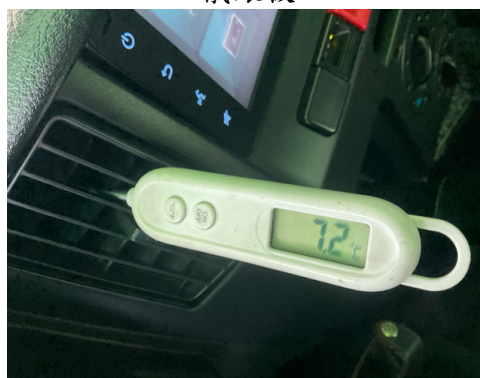
空調溫度

| 5. 前空調風速開關各段風速 | 正常 | 6. 前空調冷氣作動中央出風口溫度 | 7°C |
