認證編號 CPF09902258098

## 車輛資料 Vehicle Information

## 車輛認證總結報告 Vehicle Inspection Findings

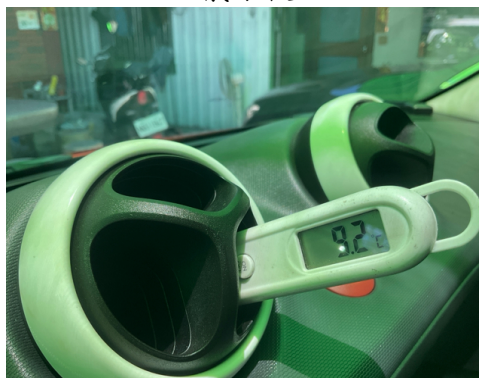
空調溫度

| 1. 檢查室外氣溫 | 33°C | 2. 後空調冷氣作動中央出風口溫度 | 無此項目 |
| 5. 前空調風速開關各段風速 | 正常 | 6. 前空調冷氣作動中央出風口溫度 | 9°C |
