認證編號 CPF09902258106

## 車輛資料 Vehicle Information

## 車輛認證總結報告 Vehicle Inspection Findings

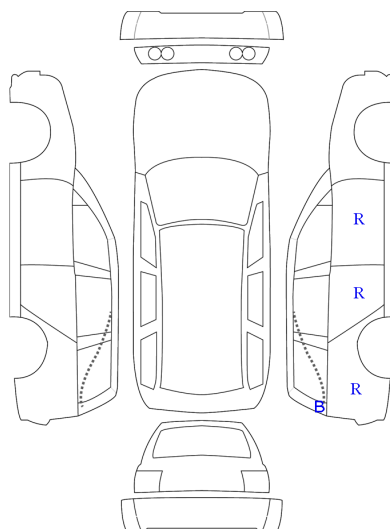
車體外觀圖

本車體骨架結構無修復跡象。

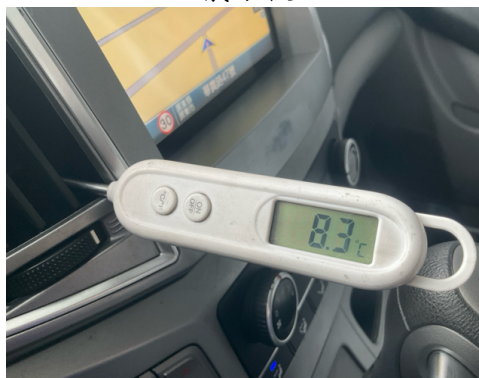
空調溫度

| 5. 前空調風速開關各段風速 | 正常 | 6. 前空調冷氣作動中央出風口溫度 | 8°C |
