# YES 車輛認證書

認證編號 CPF09902258110

| 車型 Model | CX-5 |

## 車輛認證總結報告 Vehicle Inspection Findings

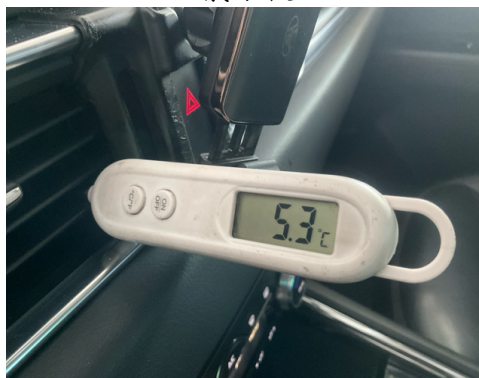
空調溫度

| 5. 前空調風速開關各段風速 | 正常 | 6. 前空調冷氣作動中央出風口溫度 | 5°C |
