認證編號 CPF09902258111

## 車輛資料 Vehicle Information

## 車輛認證總結報告 Vehicle Inspection Findings

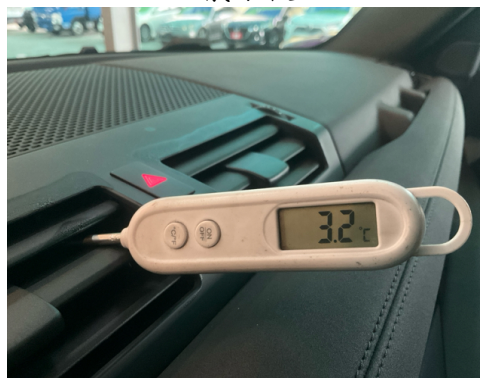
空調溫度

| 5. 前空調風速開關各段風速 | 正常 | 6. 前空調冷氣作動中央出風口溫度 | 3°C |
