# YES 車輛認證書

認證編號 CPF09902258113

## 車輛資料 Vehicle Information

## 車輛認證總結報告 Vehicle Inspection Findings

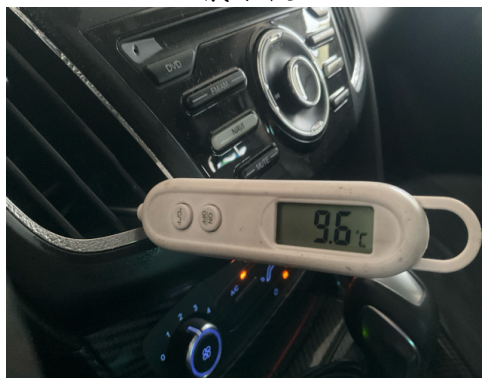
空調溫度

| 5. 前空調風速開關各段風速 | 正常 | 6. 前空調冷氣作動中央出風口溫度 | 10°C |
