認證編號 CPF09902258118

## 車輛資料 Vehicle Information

## 車輛認證總結報告 Vehicle Inspection Findings

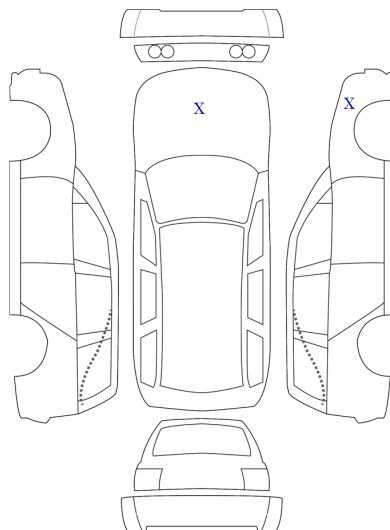
車體外觀圖

④ 鈑件鏽蝕、斑剝或鏽穿

B 受損面積約一個拳頭(含)以上

R 鈑件校正痕跡

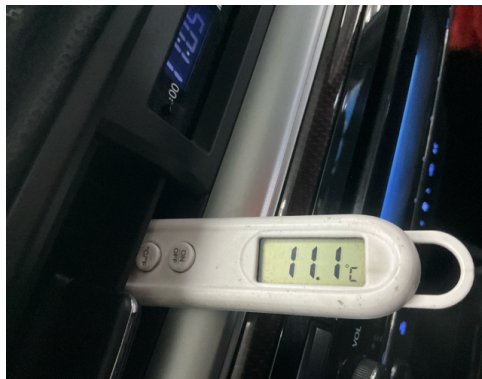
空調溫度

| 5. 前空調風速開關各段風速 | 正常 | 6. 前空調冷氣作動中央出風口溫度 | 11°C |
