認證編號 CPF09902259006

## 車輛資料 Vehicle Information

## 車輛認證總結報告 Vehicle Inspection Findings

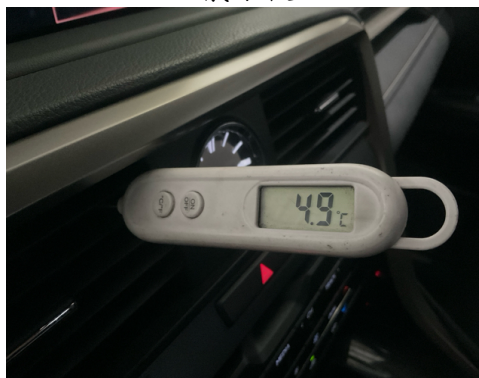
空調溫度

| 5. 前空調風速開關各段風速 | 正常 | 6. 前空調冷氣作動中央出風口溫度 | 5°C |
