認證編號 CPF09902259013

## 車輛資料 Vehicle Information

## 車輛認證總結報告 Vehicle Inspection Findings

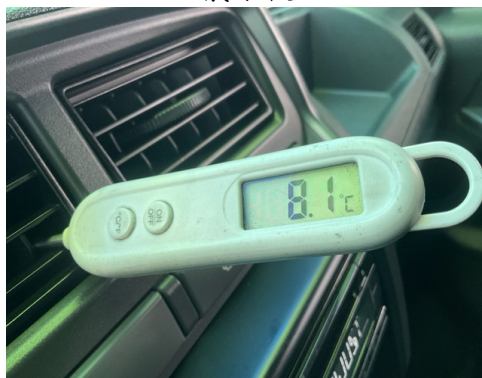
空調溫度

| 5. 前空調風速開關各段風速 | 正常 | 6. 前空調冷氣作動中央出風口溫度 | 8°C |
