YES 車輛認證書

認證編號 CPF09902259016

廠牌 Make	TOYOTA
車型 Model	YARIS
年份 Year	2009/12
排氣量 Displacement	1,497
車身號碼 VIN	NCP91-905****
引擎號碼 Engine Number	***77**
現況實車里程 Mileage (僅揭露, 不具保證效力)	197,420

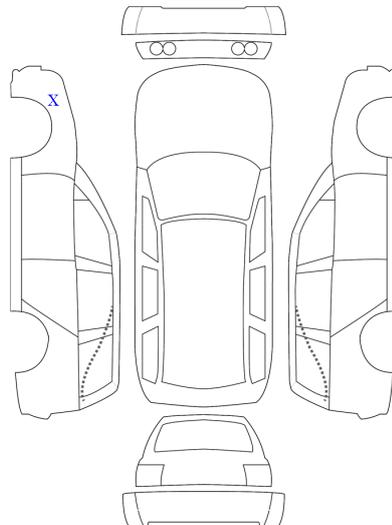
車體外觀圖

本車引擎號碼無異常。 **S** 鈹件鏽蝕、斑剝或鏽穿
本車車身號碼無異常。 **B** 受損面積約一個拳頭(含)以上
本車輛無泡水跡象。 **R** 鈹件校正痕跡
本車體骨架結構無修復跡象。 **X** 更換

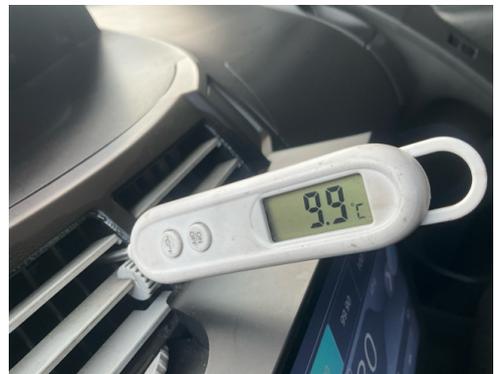
空調溫度

1. 檢查室外氣溫	33°C	2. 後空調冷氣作動中央出風口溫度	無此項目
3. 冷凝器散熱風扇有無運轉異常	正常	4. 前空調冷氣A/C開關燈號	正常
5. 前空調風速開關各段風速	正常	6. 前空調冷氣作動中央出風口溫度	10°C
7. 後空調冷氣A/C開關燈號	無此項目	8. 後空調風速開關各段風速	無此項目
