# YES 車輛認證書

認證編號 CPF09902259018

| 車型 Model | MUSTANG MACH-E |

## 車輛認證總結報告 Vehicle Inspection Findings

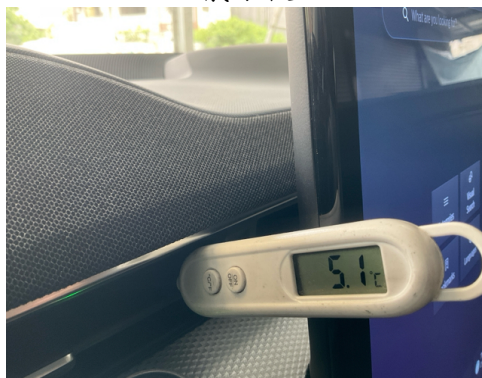
空調溫度

| 5. 前空調風速開關各段風速 | 正常 | 6. 前空調冷氣作動中央出風口溫度 | 5°C |
