認證編號 CPF09902259022

## 車輛資料 Vehicle Information

## 車輛認證總結報告 Vehicle Inspection Findings

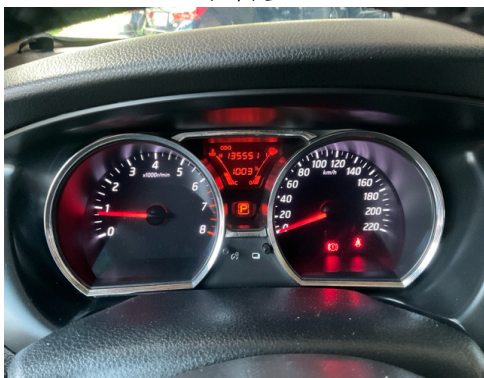
| 現況實車里程 Mileage<br>(僅揭露，不具保證效力) | 135,551 |

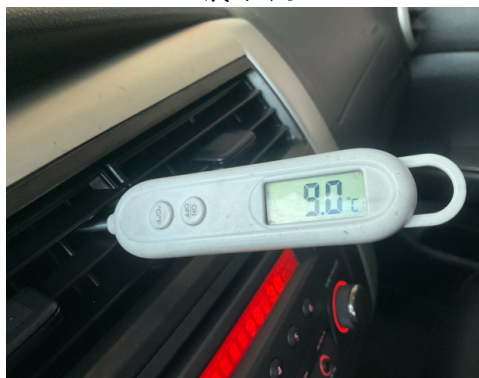
空調溫度

| 5. 前空調風速開關各段風速 | 正常 | 6. 前空調冷氣作動中央出風口溫度 | 9°C |
