認證編號 CPF09902259023

## 車輛資料 Vehicle Information

## 車輛認證總結報告 Vehicle Inspection Findings

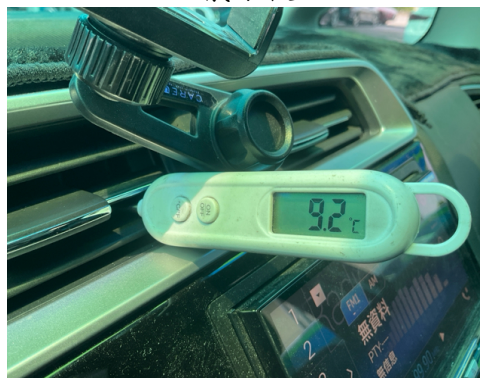
空調溫度

| 5. 前空調風速開關各段風速 | 正常 | 6. 前空調冷氣作動中央出風口溫度 | 9°C |
