認證編號 CPF09902259030

## 車輛資料 Vehicle Information

## 車輛認證總結報告 Vehicle Inspection Findings

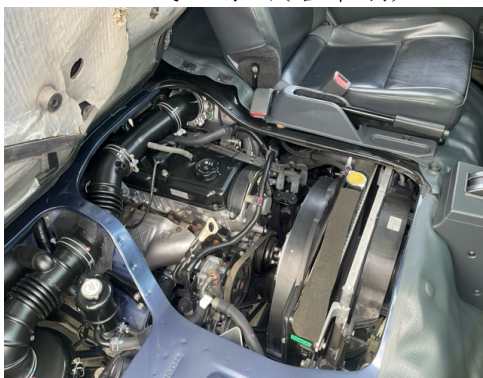
引擎室

| 5. 外觀有無漏油/水跡象 | 正常 | 6. 運轉時有無抖動或異常聲響 | 正常 |

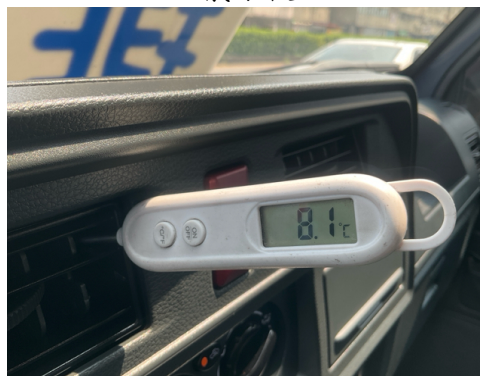
空調溫度

| 5. 前空調風速開關各段風速 | 正常 | 6. 前空調冷氣作動中央出風口溫度 | 8°C |
