認證編號 CPF09902259034

## 車輛資料 Vehicle Information

## 車輛認證總結報告 Vehicle Inspection Findings

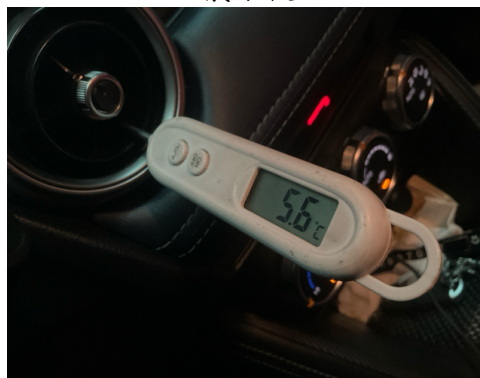
空調溫度

| 5. 前空調風速開關各段風速 | 正常 | 6. 前空調冷氣作動中央出風口溫度 | 6°C |
