認證編號 CPF09902259044

## 車輛資料 Vehicle Information

## 車輛認證總結報告 Vehicle Inspection Findings

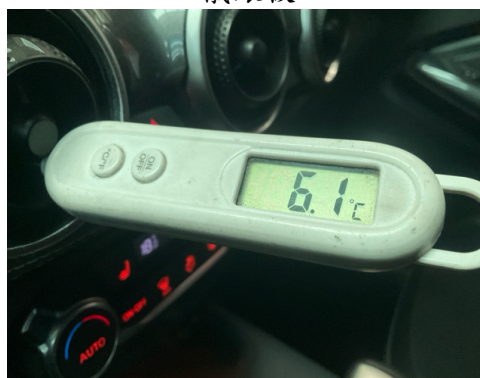
空調溫度

| 5. 前空調風速開關各段風速 | 正常 | 6. 前空調冷氣作動中央出風口溫度 | 6°C |
