# YES 車輛認證書

受檢測車輛通過YES認證鑑定標準  
This vehicle has passed the YES Evaluation Standard

認證編號 CPF09902259045

| 車型 Model | VENUE |

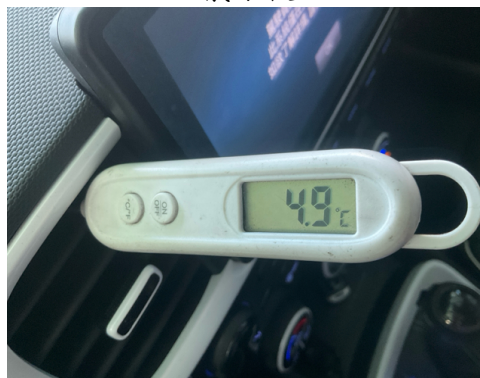
空調溫度

| 5. 前空調風速開關各段風速 | 正常 | 6. 前空調冷氣作動中央出風口溫度 | 5°C |
