認證編號 CPF09902259051

## 車輛資料 Vehicle Information

## 車輛認證總結報告 Vehicle Inspection Findings

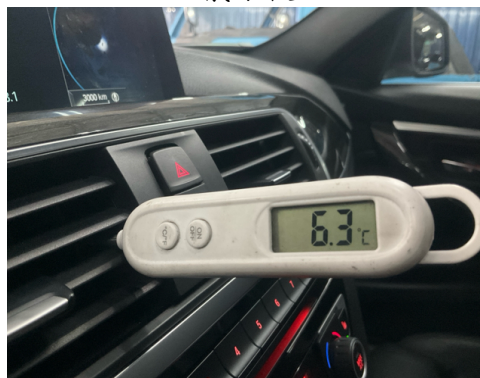
空調溫度

| 5. 前空調風速開關各段風速 | 正常 | 6. 前空調冷氣作動中央出風口溫度 | 6°C |
