認證編號 CPF09902259056

## 車輛資料 Vehicle Information

## 車輛認證總結報告 Vehicle Inspection Findings

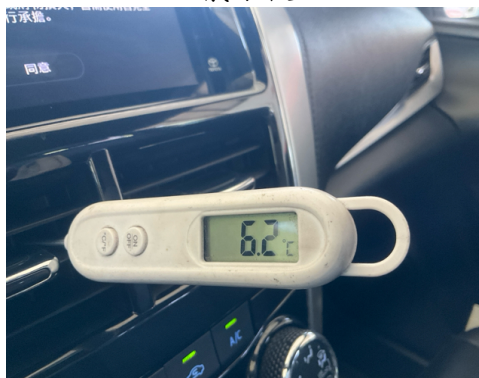
空調溫度

| 5. 前空調風速開關各段風速 | 正常 | 6. 前空調冷氣作動中央出風口溫度 | 6°C |
