認證編號 CPF09902259072

## 車輛資料 Vehicle Information

## 車輛認證總結報告 Vehicle Inspection Findings

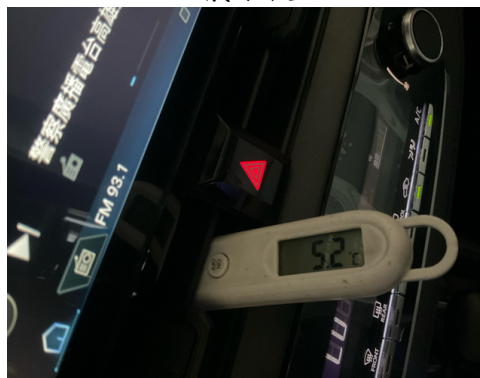
空調溫度

| 5. 前空調風速開關各段風速 | 正常 | 6. 前空調冷氣作動中央出風口溫度 | 5°C |
